В целях проверки фактов, изложенных в обращении жителя п. Пушной Черепановского района, в публикациях в социальных сетях и в СМИ по вопросам аварийного состояния кровли, фасада и системы электроснабжения, выполнения внутренних отделочных работ помещений здания учебного корпуса МКОУ «Пушкинская средняя образовательная школа» (далее – школа) и проведения капитального ремонта здания школы в п. Пушной Черепановского района, **09.04.2024** проведен выезд мобильной приемной Губернатора Новосибирской области при управлении по работе с обращениями граждан – общественной приемной Губернатора области (далее – мобильная приемная Губернатора области).

Муниципальное казенное общеобразовательное учреждение «Пушкинская средняя общеобразовательная школа» Черепановского района (далее – школа) расположено по адресу: Новосибирская область, Черепановский район, п. Пушной, переулок Школьный, д. 7.

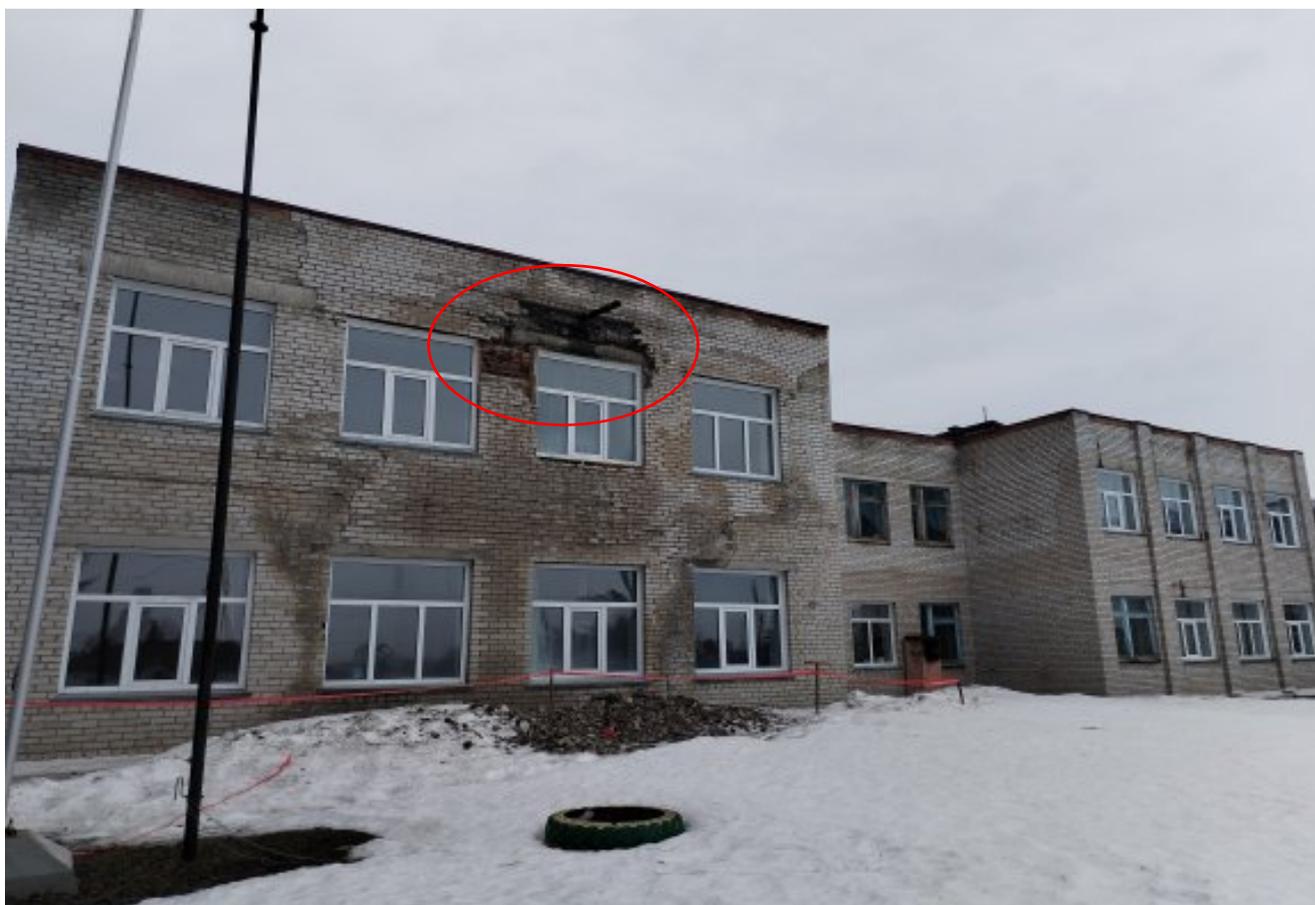
Во второй половине дня 03.04.2024 в учебном корпусе старших классов школы (1990 года постройки) в результате намокания здания атмосферными осадками и талыми водами произошло частичное разрушение кирпичной кладки наружных стен и выход из строя электрической проводки. На момент

Частичное разрушение кирпичной кладки наружных стен учебного корпуса старших классов

04.04.2024 состоялось заседание комиссии по чрезвычайным ситуациям и пожарной безопасности Черепановского района, ситуация признана чрезвычайной: фасад и кровля здания школы учебного корпуса находится в ограниченно - работоспособном техническом состоянии, требуется срочный капитальный ремонт кровли, фасада, системы электроснабжения, выполнение внутренних отделочных работ помещений.

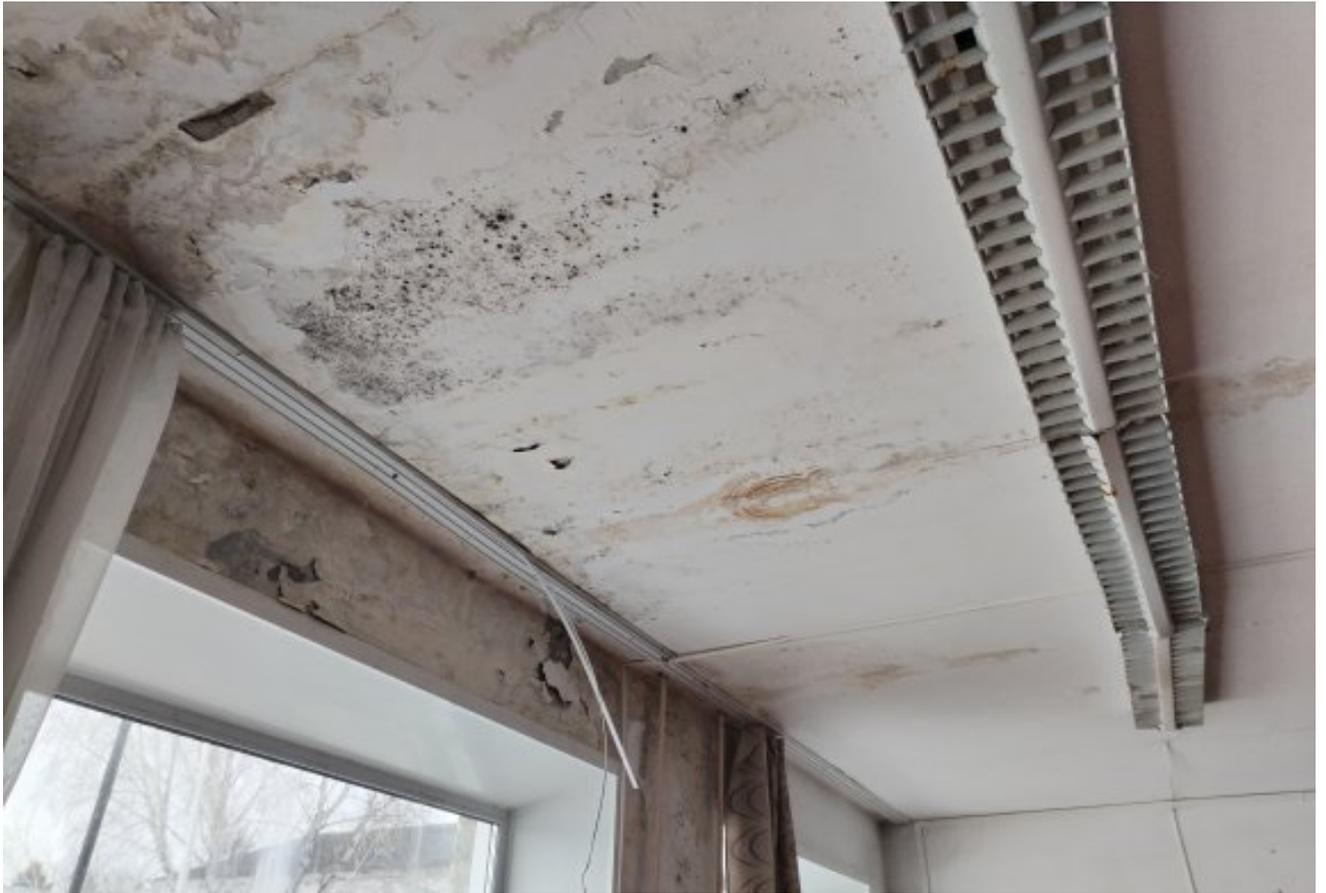
Учебный класс под учебным классом, в котором произошло разрушение кирпичной кладки наружной стены

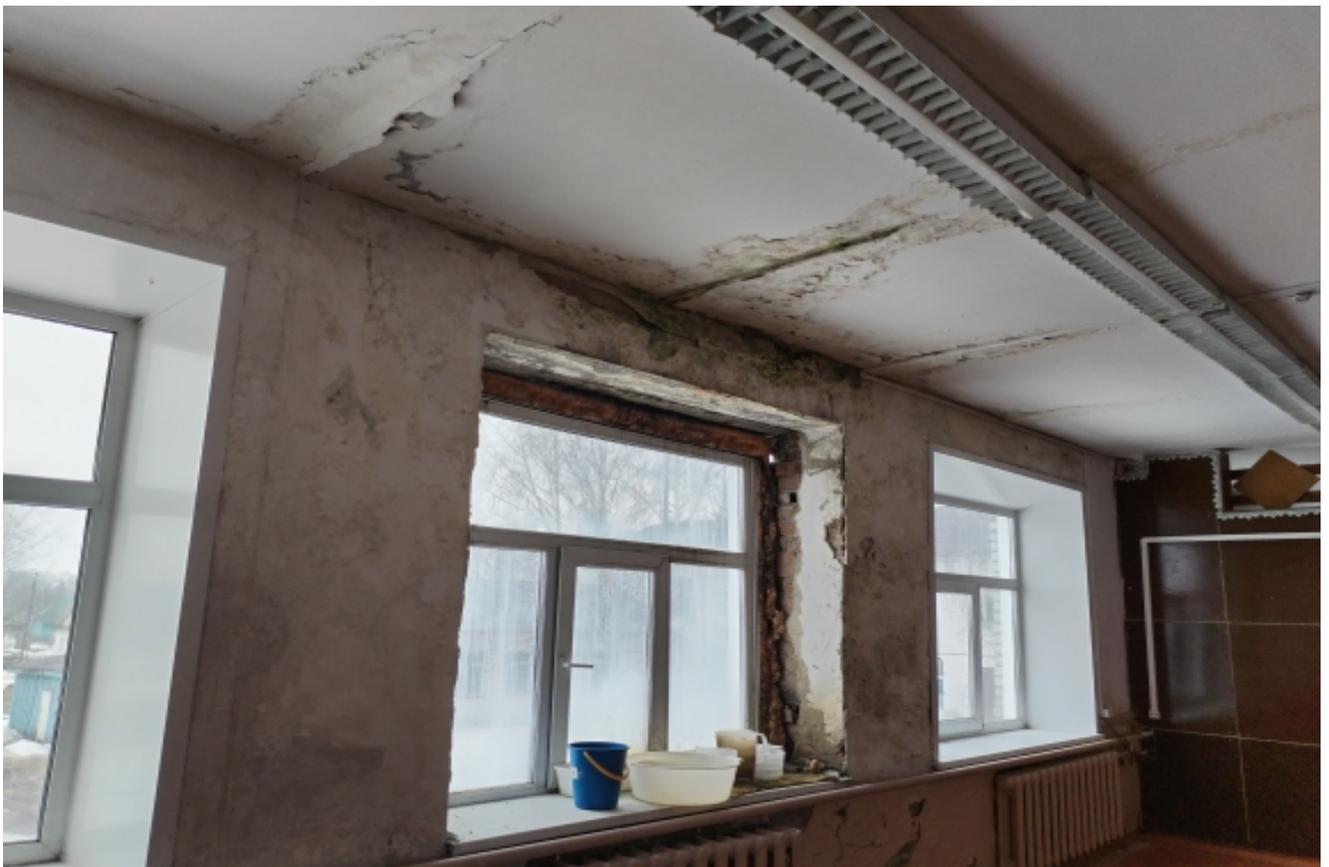
Учебный класс в котором произошло разрушение кирпичной кладки наружной стены
